# DULV-Sicherheitsmitteilung 01/2014

## Überprüfung der Rotax 912 Vergaserschwimmer

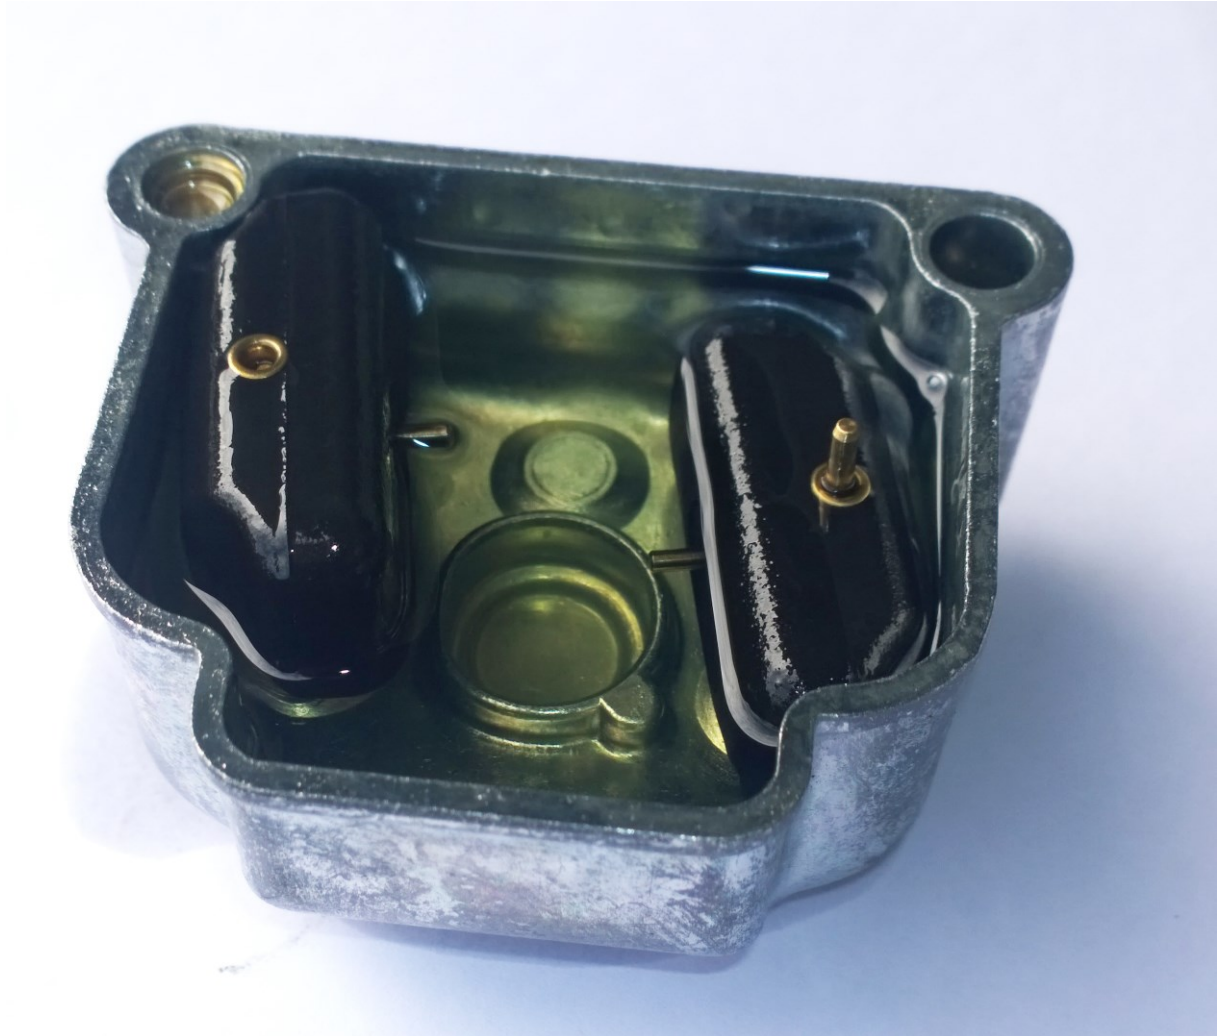
| 1.3 | Gegenstand | Die untersuchten Schwimmer zeigten in einer Schwimmerkammer deutliche Unterschiede in der Höhe der Schwimmstände auf. Siehe Bilder. Ein ebenfalls untersuchter Schwimmer älterer Bauart (trocken) weist ein Gewicht von ca. 3 Gramm auf. Die untersuchten Schwimmer aus beiden Schwimmerkammern (nass) variierten von 4,3 g bis 9 g. |

| 3.2 | Arbeitsanweisung | <ol style="list-style-type: none"><li>1. Schwimmerkammern auf Dichtigkeit bzw. Überlauf augenscheinlich überprüfen.</li><li>2. Schwimmerkammern öffnen, abnehmen. Weisen die Schwimmer unterschiedliche Stände auf sind weitere Kontrollen durch Rotax autorisiertes Personal anzuraten.</li></ol> |
