# Änderung von Zylinderkopftemperatur- auf Kühlmitteltemperaturmessung für ROTAX® Motor Type 912 und 914 (Serie)

ATA System: 75-00-00 Kühlsystem

# SERVICE BULLETIN

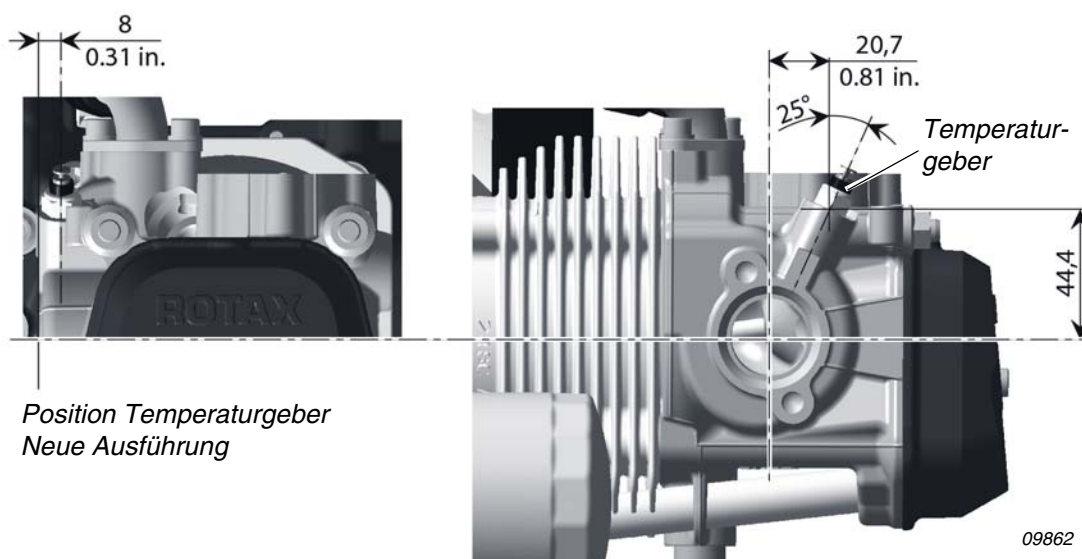
HINWEIS: Erkennungsmerkmal für Zylinderköpfe der neuen Ausführung: Der elektrische Anschluss des Temperatursensors zeigt nach oben.  
Neue Ausführung siehe [Bild 2](#). Alte Ausführung siehe [Bild 3](#).

Position Temperaturegeber  
Neue Ausführung

Bzgl. Positionsänderung der Temperaturegeber, siehe Bild 2 und Bild 3.

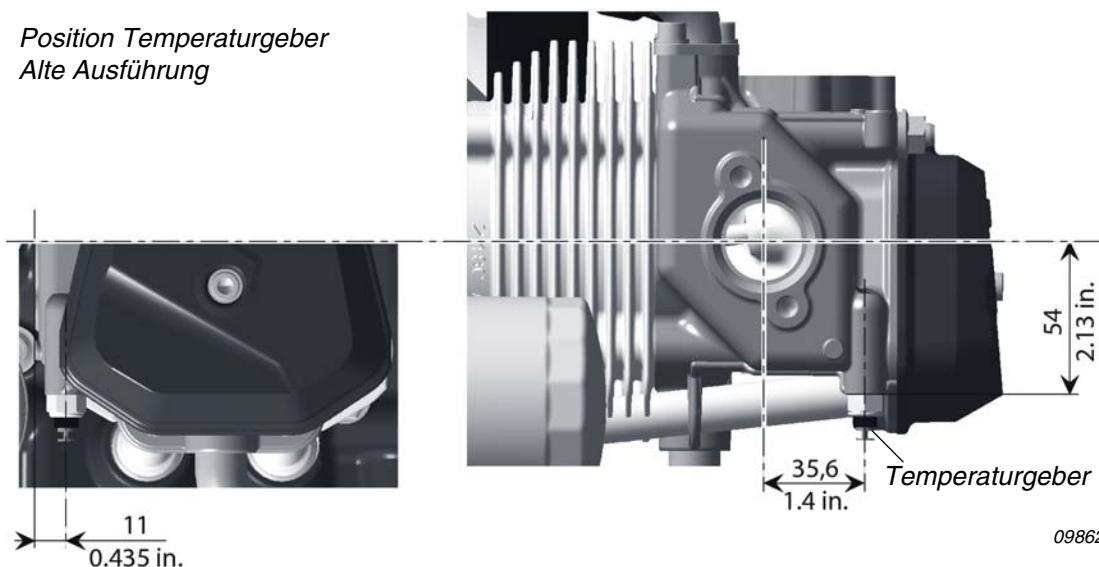
Bild 3

Position Temperaturegeber  
Alte Ausführung
